車名	年式	型式・車体番号	架装形状	
M216	日野	H27/2	TKG-FC9JKAG-17337	冷蔵冷凍車

前使用者	車検有効期限		走行距離(km)	積載量	荷台寸法(mm)			
自家用 営業用 レンタカ 不明	H31/2.11	切れ 抹消	261,000 km タコグラフ年月	2,700 kg	L 6,180	W 2,290	H 2,160	㈱トラックセンターサンワ

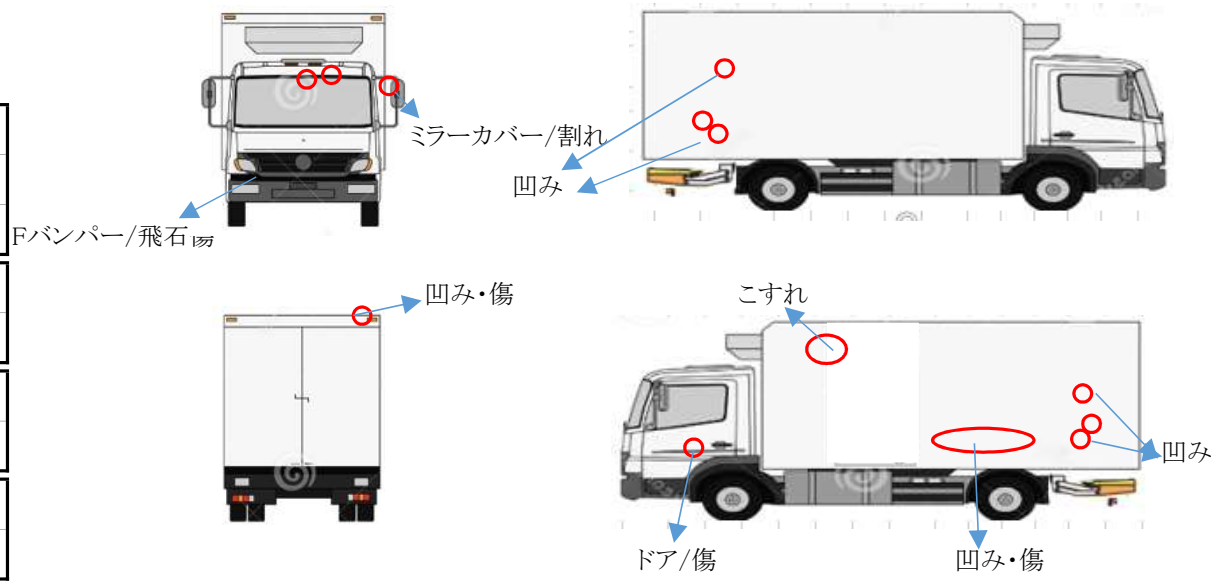
外装状態 冷凍機/-30度設定 -13.7度(外気温18度 約2時間)
