管理番号	車名	初度登録	型式・車体番号	架装形状
M362	いすゞ	H 28/12	TKG - FRR90S2-7104198	冷凍バンPG

前登録ナンバ	車検有効期限	走行距離	積載量	荷台寸法(mm)			出品会社(兵庫 県)
	切れ 抹消	480,000 km 知年月 16-10 別体	2,750 kg	L 6,290	W 2,300	H (門) 2,158 2,190	(株)トラックセンターサンワ

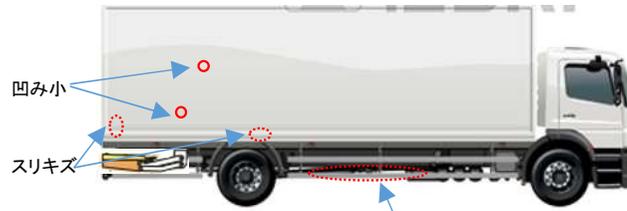
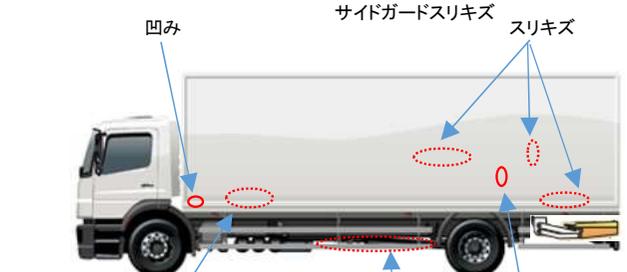
ICHIKOH製バックアイカメラ 左サイドドア ラジコン付き 庫内/キズ・汚れ・凹みあり	タコグラフ	有 無
----------------------------------------------	-------	------------

点キズ

ヒンジ・丁番塗装剥がれ

スリキズ サイドガードスリキズ 凹み
