| 管理番号 | 車名 | 初度登録 | 型式・車体番号 | | 架装形状 | | | |
| S387 | 日野 | R 2/3 | 2RG - XZU650M-0011857 | | クレーン付 | | | |
| ユニック4段 MODEL/URG294 SPEC/RAI SERIALNo.G403487 2.9tフックイン ラジコン有 | | | | | | ラジオ <b>良</b> 不良 | | <b>特記、重点確認、他</b> |

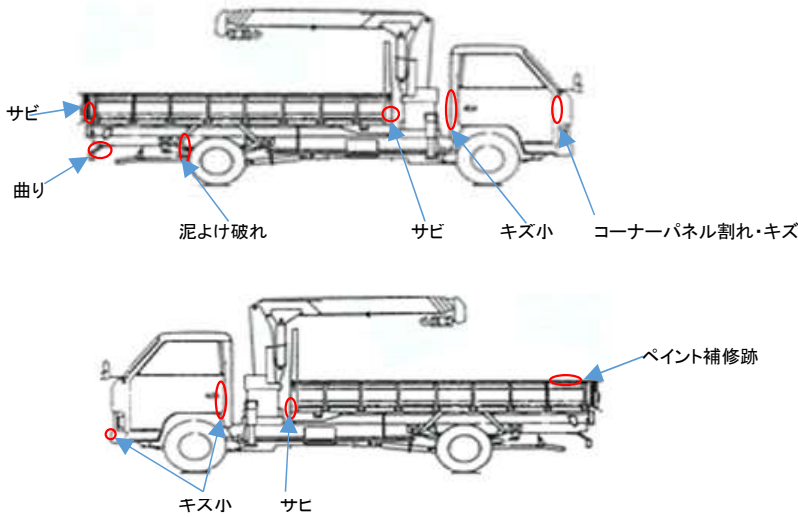
| 床板/割れ・穴有 煽り内・外/キズ・凹み・サビ多数 | | | | | | 電格ミラー <b>有</b> 無 | | |
| 要交換 良好 <b>飛石有</b> | | | | | | | | 6 4 |

飛石

キズ

反射板フレ

サビ

曲り

泥よけ破れ

キズ小

コーナーパネル割れ・キズ

ペイント補修跡
